## Proposition pour le nettoyage et la reprise des peintures murales du chœur de l'église de Venizy (Yonne)

## Proposition pour la décoration des boiseries de l'église de Venizy (Yonne)

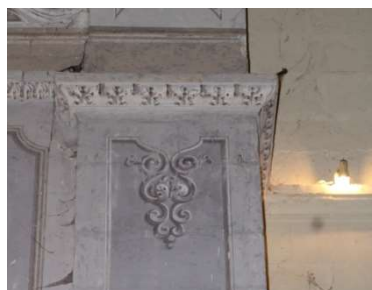
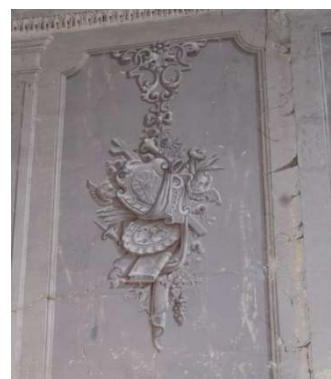
Ces peintures sont composées de grisailles figurant des personnages dans des niches des 2 côtés de l'entrée du chœur et de motifs décoratifs sur les murs latéraux :

« chutes » d'objets liturgiques » ou éléments d'architecture (frises, décorations) en trompe l'œil.

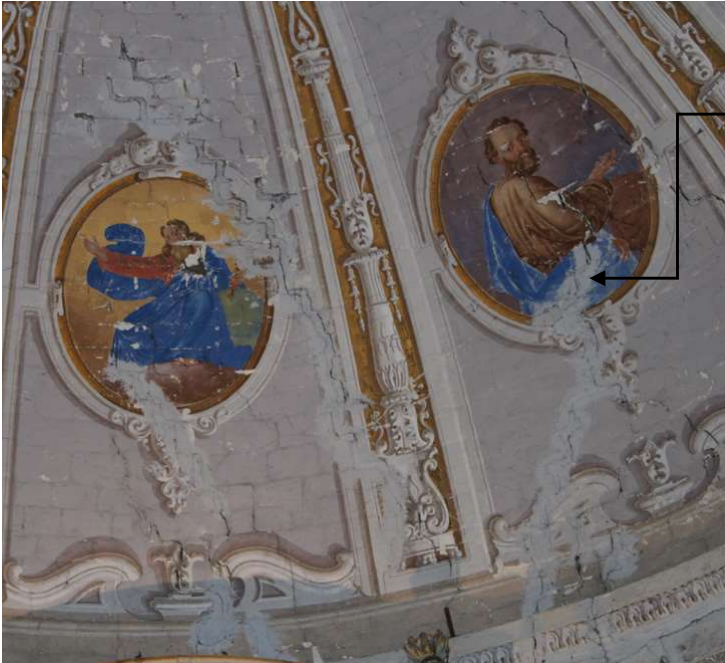
Toutes ces peintures sont estimées datant du 18<sup>ème</sup> siècle eu égard au style du décor et des peintures en médaillon. L'ensemble est de facture soignée et en assez bon état de conservation aux endroits qui n'ont pas été touchés par les fissures apparues essentiellement au niveau de la voute.

Des fissures anciennes ont été comblées et il a été appliqué grossièrement une peinture grise masquant le décor à ces endroits.

Ces anciennes fissures se sont rouvertes par endroits et de nouvelles sont apparues sur la voute.

Le programme se propose de nettoyer les peintures et de combler les lacunes une fois les fissures anciennes et plus récentes du plafond et des murs comblées et réparées.

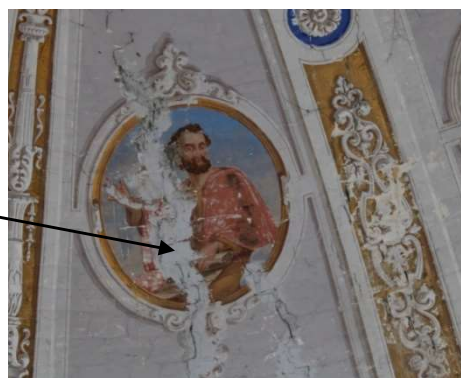
Ici, la couche de « repeint » sera enlevée minutieusement Pour retrouver les lignes du décor qui a été masqué et le restituer au plus près de l'original

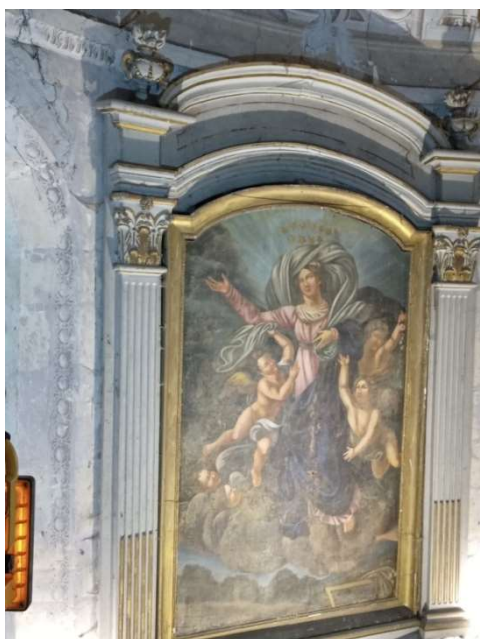
Au niveau du grand tableau au centre du chœur, il est prévu de restaurer l'élément architectural qui encadre ce tableau (à l'exclusion du cadre doré lui-même) :

Travaux prévus : nettoyage des dorures avec un produit adapté et de la peinture de la structure.

Reprise des petits « désordres » avant restauration de la peinture et restauration de la dorure avec de la feuille d'or.

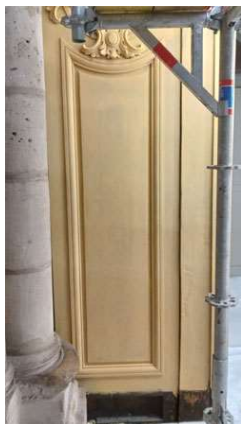
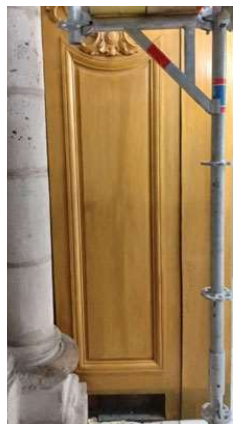
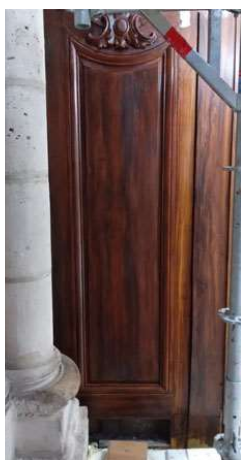
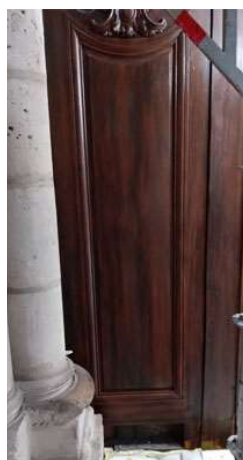
Détail du petit panneau latéral gauche

Le vernis du soubassement n'ayant jamais séché correctement et restant « collant », il a été décidé de refaire entièrement la peinture faux-bois de celui-ci :

Nettoyage de la surface :

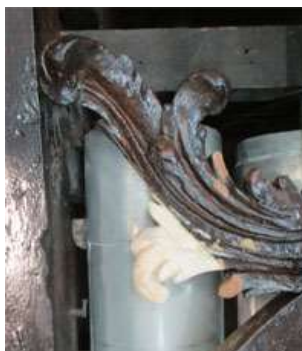
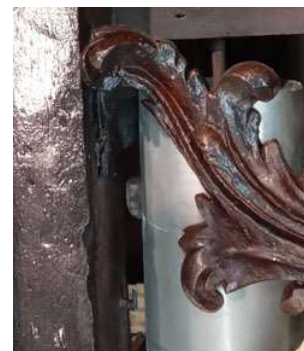
complément de sculptures :

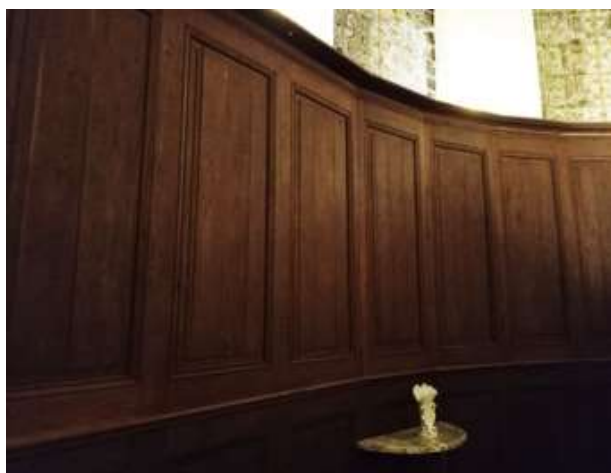
Les boiseries qui habillent les murs tout autour du chœur sont en bon état de conservation.

Leur aspect foncé assombrit de manière notable cette partie de l'église et il est proposé de peindre et décorer sobrement ces panneaux pour les mettre en harmonie avec le reste des peintures existantes sur les murs du chœur.

Le projet comprend de nettoyer soigneusement ces boiseries qui doivent être cirées ou vernis (avec léger ponçage éventuel) pour qu'elles puissent être peintes dans les mêmes tons de gris que l'on retrouve sur les murs et décorées avec des motifs repris parmi ceux présents sur le plafond et les murs.
