# Venizy

## Eglise

### Conservation-restauration

#### Des peintures murales

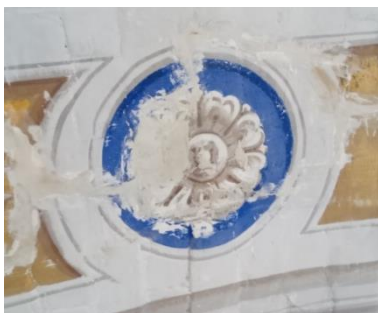
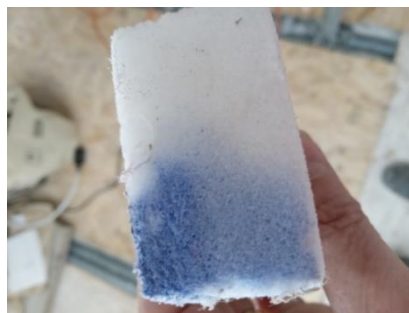
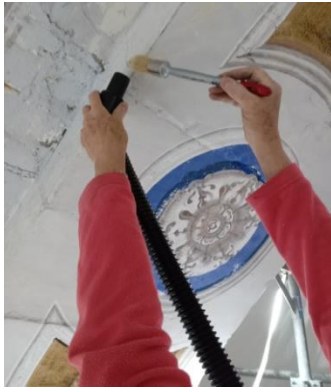
Les peintures sont extrêmement fragiles : les couleurs sont pulvérulentes (la peinture se décompose en poussière au moindre contact), en particulier la couleur bleue utilisée pour les manteaux de certains personnages et le fond des rosaces :

Pigment déposé après passage d'une éponge douce sur une surface bleue

Le nettoyage des peintures a donc été effectué avec un pinceau doux et un aspirateur à variateur de puissance pour éliminer la poussière de surface et les toiles d'araignées.

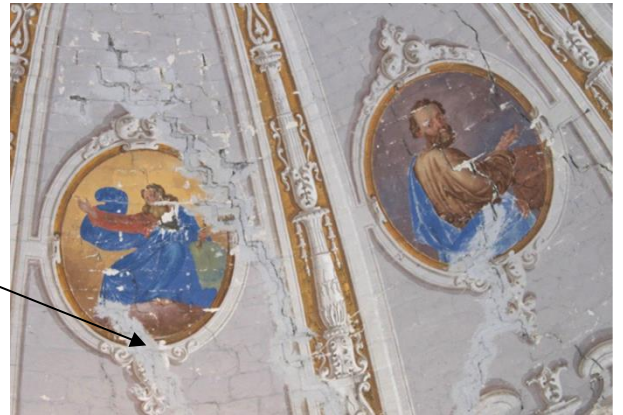
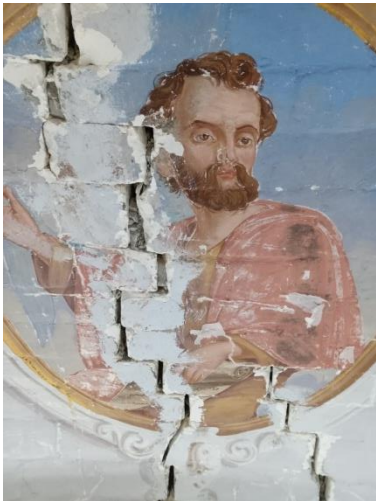
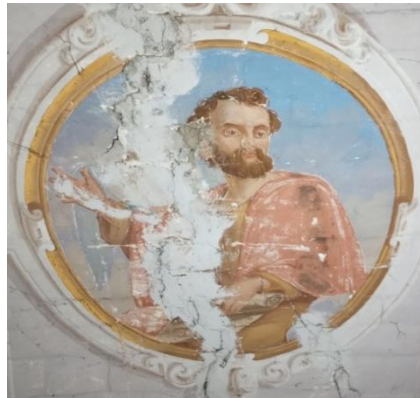
Les anciennes réparations de fissures ont été enlevées et ont été rebouchées ainsi que les nouvelles fissures apparentes par l'entreprise Chatignoux

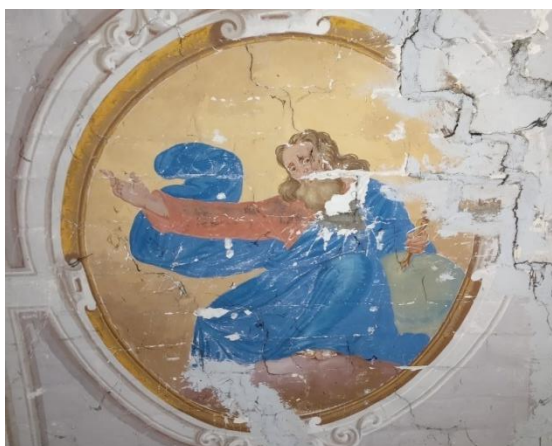
Avant rebouchage

Mais le rebouchage entraîne un recouvrement d'une partie des peintures :

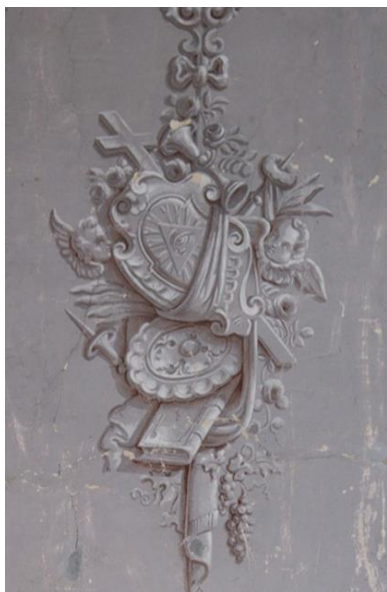
Avant rebouchage

Le problème est surtout visible sur la peinture murale de l'étage inférieure représentant une chute d'objets liturgiques :

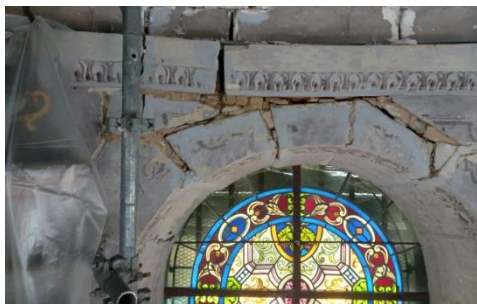
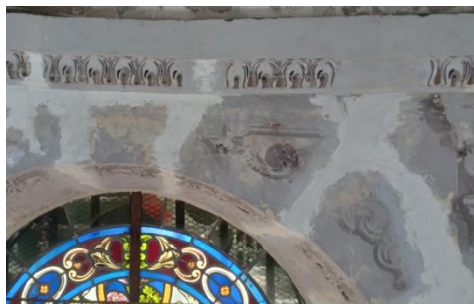
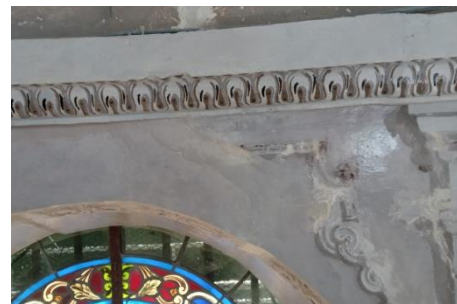
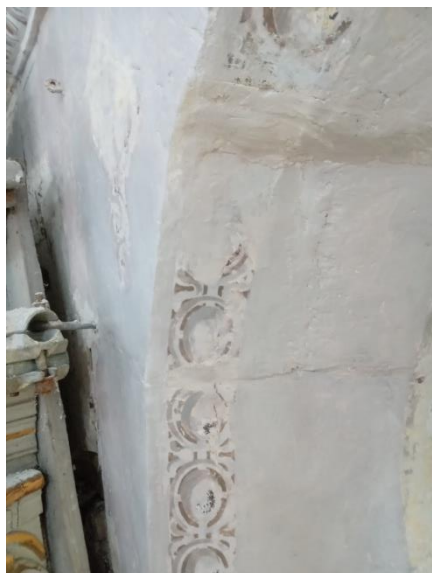
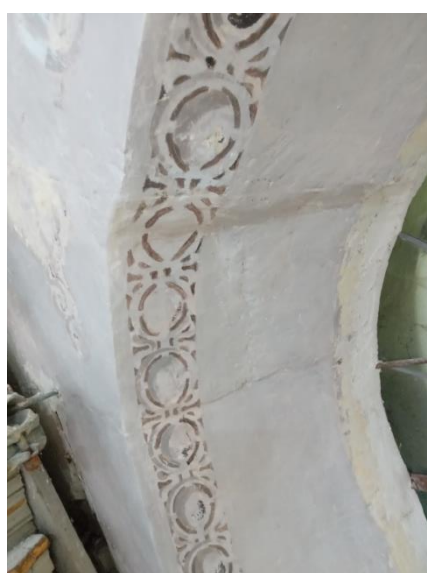
Remise en teinte des fonds et reprise de la frise:

Après le rebouchage des fissures, le travail de reprise des fonds et des frises qui comportent de nombreuses lacunes peut commencer :

La première étape consiste à retrouver les différentes teintes de gris et d'ombres naturelles présentes dans les fonds et les motifs pour élaborer les peintures acryliques à base de liant de type « PLEXTOL B500 ».

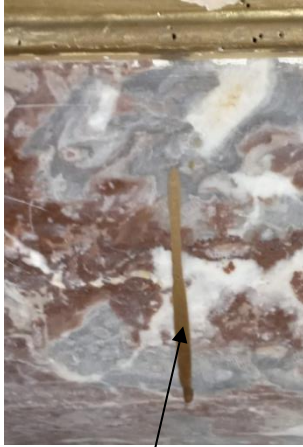
La première étape a été un nettoyage au TAC (triamonium citrate) dilué à 5% et rincé à l'eau déminéralisée sur l'ensemble de l'autel y compris les parties dorées qui sont, en fait, recouvertes d'une peinture qui a été appliquée partout sur la feuille d'or.

Coulure de peinture dorée

En principe cette feuille d'or est appliquée à l'eau sur une couche d'assiette suivant la méthode traditionnelle mais une couche de peinture ayant été appliquée sur l'ensemble des parties dorées, la feuille d'or sera finalement collée à la mixtion, la technique à l'eau n'étant plus possible.

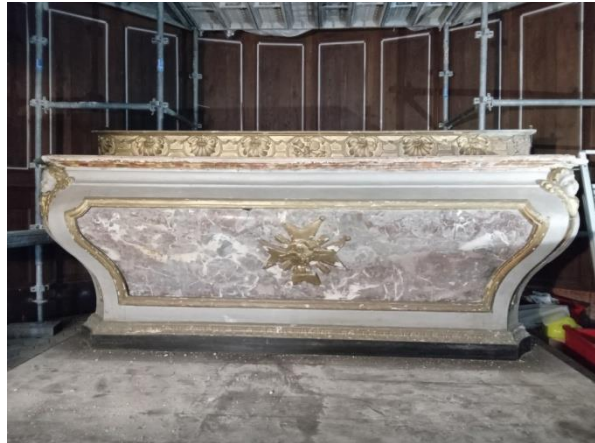
L'autel est très empoussiéré et sale mais dans un assez bon état général.

autel après nettoyage

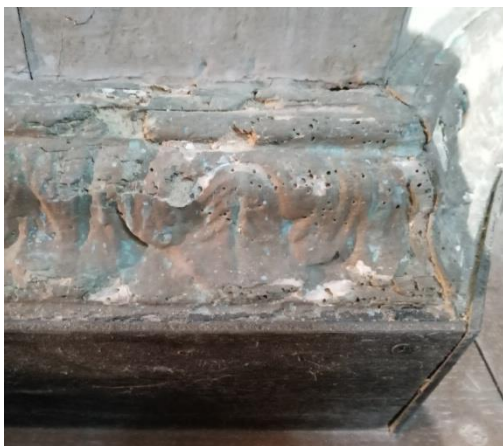
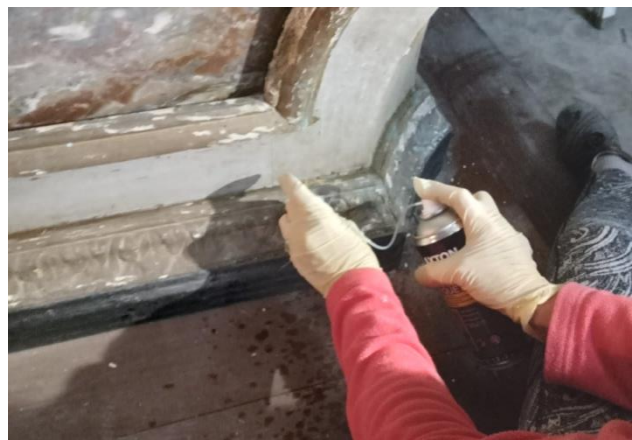
Le bois au niveau des moulures, notamment la moulure inférieure, est néanmoins attaquée par des vers.

Ensuite, le bois a été traité au xylophène :

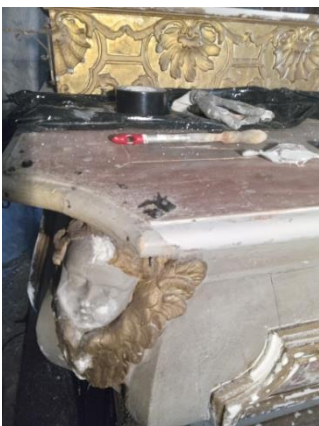
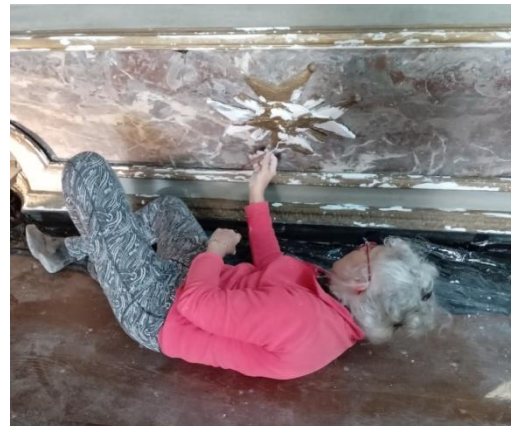
Puis les lacunes de matière (apprêt stuc) nombreuses, essentiellement au niveau des moulures et des angelots ont été reprises avec un apprêt traditionnel sur une base de colle de peau de lapin mélangée à du blanc de meudon pour reconstituer la couche permettant le collage de la feuille d'or.

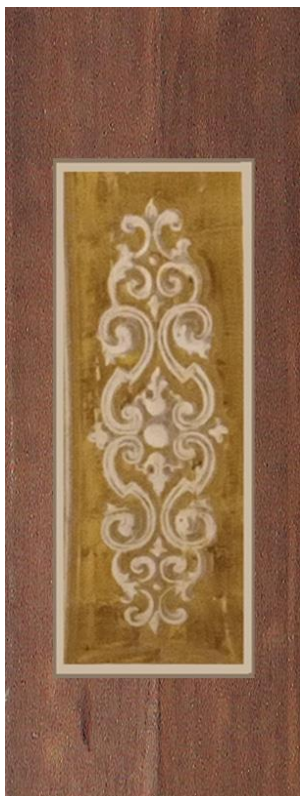
Le décor choisi reproduit un des motifs décoratif du plafond suivant le modèle ci-dessous, le ton du fond et du cadre restant à définir avec le maître d'ouvrage.

L'ensemble des panneaux centraux des boiseries ont été décapés (enlèvement de la cire en surface) pour pouvoir être peints.
